五湖大道与方庙路交叉口东南侧商业地块

## 土壤污染状况调查报告

调查单位：南京国环科技股份有限公司

二零二六年八月

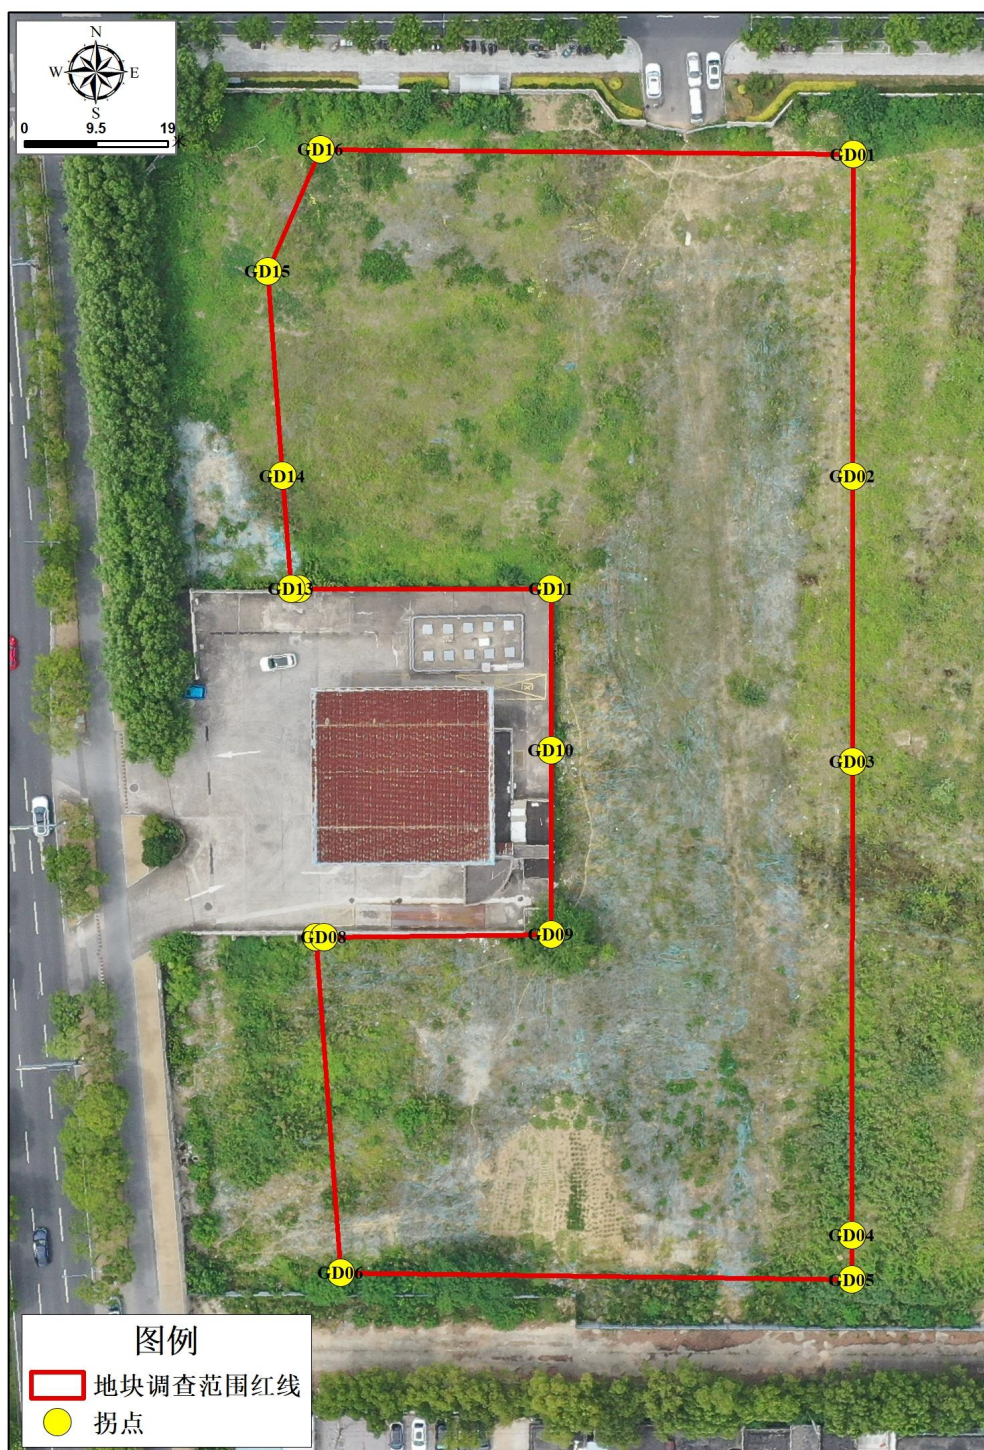
图 1.1-2 本地块调查红线图（底图为 2026 年 7 月航拍图）

根据无锡市滨湖区太湖街道办事处于 2026 年 7 月提供的五湖大道与方庙路交叉口东南侧商业地块调查范围红线图，本次调查地块位于江苏省无锡市滨湖区太湖街道，四至范围为：北至方庙路、西至中国石化加油站（无锡鸿达站）、南至规划道路、东至拆迁空地，占地面积约为 9361m<sup>2</sup>。
